# Informe sobre o estado do patrimonio cultural do concello de As Pontes

**2013**

**Plataforma na Defensa do Patrimonio das Pontes**

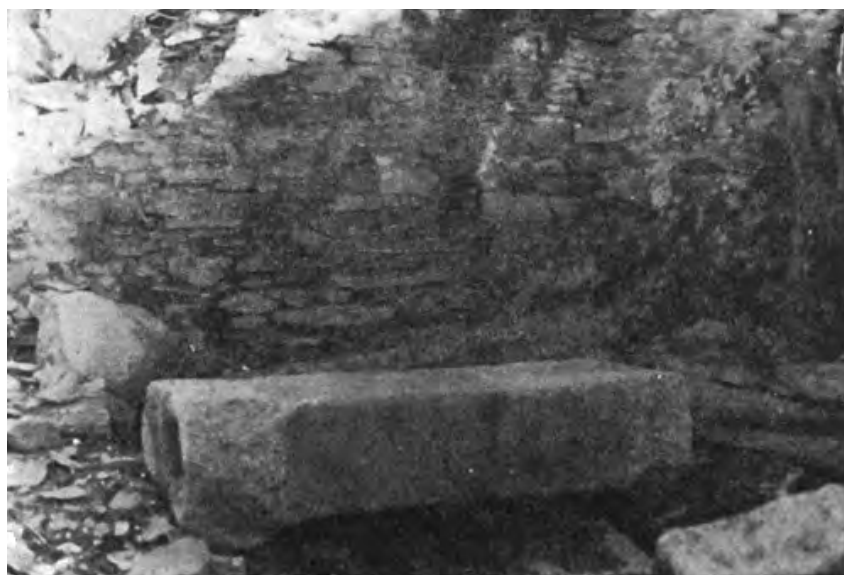
A cronoloxía das destrucións patrimoniais na mina de carbón das Pontes iníciase na década dos 70 co desmonte de terras no lugar de Portorroibo na parroquia do Seixo. Neste emprazamento situábase unha ermida que os investigadores datan no século IV d. C. e que contaba cun cemiterio paleocristiano na súa contorna, con numerosos soterramentos tipo cista que puideron escavar algúns rapaces da vila na compañía do que foi cronista oficial das Pontes, o crego D. Enrique Rivera Rouco no ano 1973. Este mesmo grupo atoparía tamén unha ara romana consistente nun monolito de pedra granítica de forma cuadrangular de 2 metros de lonxitude, que aínda se conserva hoxe en dependencias municipais. A ermida e a súa contorna sucumbiu finalmente ás escavadoras e na actualidade só se conservan algunhas testemuñas documentais (plano da ermida, fotografías de materiais e descrición de elementos) no arquivo municipal de As Pontes.

**Foto 1.** *Ara romana atopada nas escavacións da ermida de Santa Eulalia do Portorroibo*

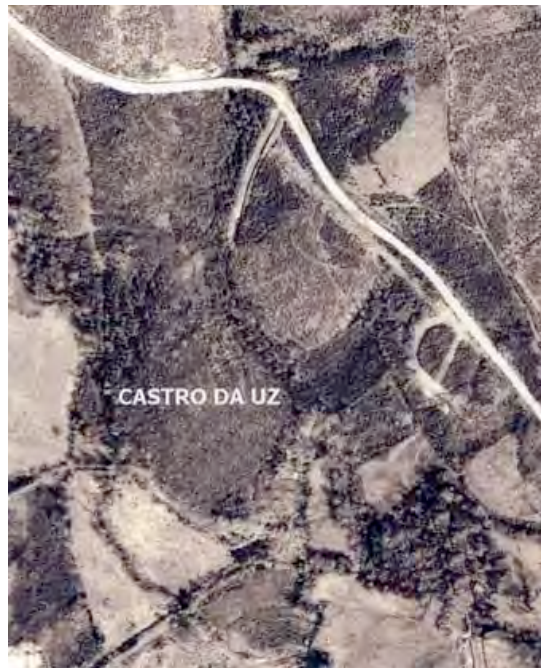
O segundo feito que nos ocupa céntrase na destrución do coñecido como Castro da Uz, emprazado na parroquia pontesa da Vilavella e que foi arrasado por completo sen practicar ningún tipo de escavación sobre o elemento. Sábese ademais que moitos materiais atopados durante as operacións de escavación (utensilios de metal, fragmentos cerámicos, alfaias e outros materiais) foron expoliados polos propios traballadores da empresa que encheron sacos con pezas arqueolóxicas con indubidable valor patrimonial e científico. Esta información foi facilitada por testemuñas directas do expolio tal e como leva denunciado reiteradamente a nosa asociación en diferentes medios escritos.

**Foto 2.** *Vista aérea da zona na que se ubicaba o Castro da Uz*

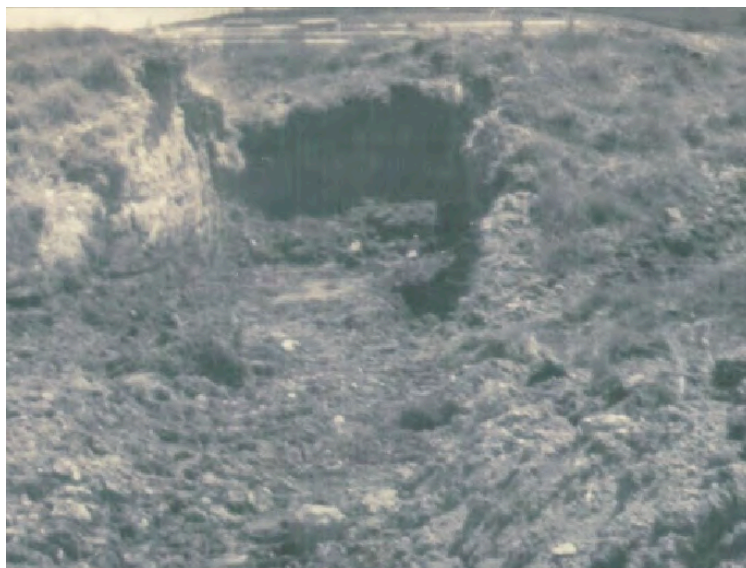
Parello a estas destrucións hai que falar da silenciosa destrución de túmulos megalíticos. Máis de 80 mámoas arrasadas completamente sen escavación nin documentación previas, dende comezos dos anos 70 ata a década dos 90. Vinte anos de destrución, expolio e atentados patrimoniais perpetrados dende unha empresa pública sen ningún tipo de control por parte das distintas administracións da época.

**Foto 3.** *Mámoa arrasada polo cazo dunha escavadora no lugar de Carracedo*

Non foi ata os anos 90 cando a empresa eléctrica comezou a escavar algunhas das mámoas que ía arrasar, froito da configuración das primeiras políticas de preservación e conservación do patrimonio cultural promovida dende a administración autonómica. O resultado destas escavacións, en concreto as das necrópoles de Illade, Reboredo e Ponte da Pedra na parroquia da Vilavella, reflíctese nos materiais que na actualidade ten en depósito o Concello das Pontes e que se atopan nun almacén provisional ata que se realice a necesaria consolidación definitiva dos mesmos.

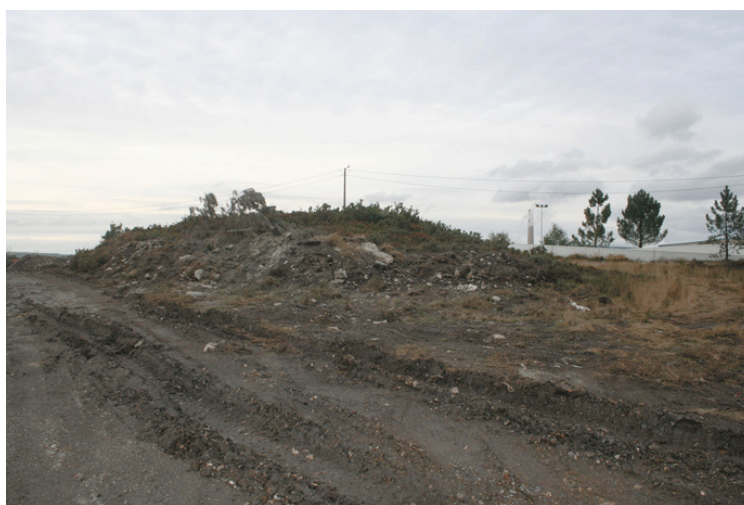
esixían a súa conservación. A proposta de execución dun tunel baixo a necrópole da Mourela formada por tres mámoas e un círculo lítico, e que foi apoiada nun principio pola propia administración autonómica e era asumible tanto tecnicamente coma orzamentariamente, non foi tida en conta finalmente dando paso á destrución dun elemento senlleiro da arqueoloxía galega e a división en dous dunha necrópole prehistórica formada por un conxunto de tres mámoas, que contan hoxe cunha autovía que as atravesa, actuación que se contradí coa propia normativa sobre as dimensións da protección que debe rodear a todo elemento arqueolóxico.

**Foto 4.** *Mámoa da Mourela arrasada nas obras de consolidación dos noiros da autovía AG-64*

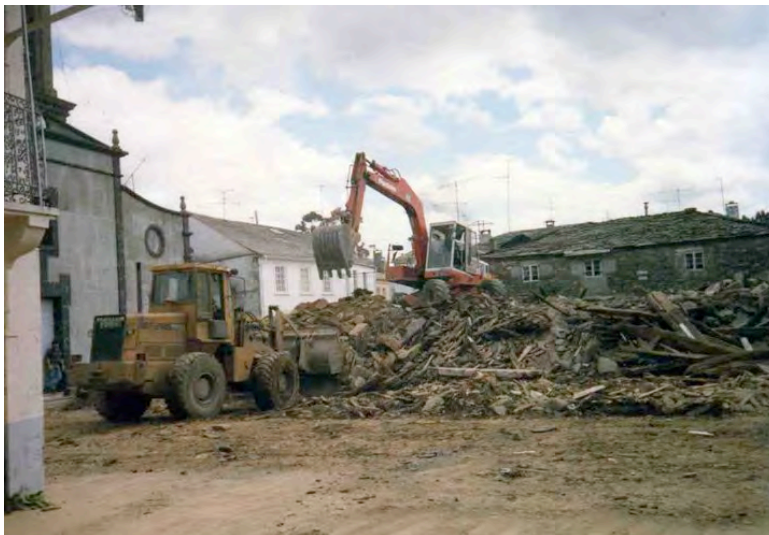
O suma e segue desta destrución patrimonial non afectou só a elementos emprazados en zonas de interese industrial. Na primavera do ano 1990 o entón alcalde das Pontes D. Aquilino Meizoso Carballo decidiu que as vivendas tradicionais existentes diante da igrexa parroquial afeaban a fachada do templo e impedían o estacionamento, polo que sen atender á prohibición da Dirección Xeral de Patrimonio derrubou unha mazá enteira de vivendas tradicionais coa intención de habilitar unha praza no solar que ocupaban. Segundo o cronista oficial do momento algunhas das casas podían ter máis de 300 anos de antigüidade como así o demostran os diferentes obxectos expoliados polos curiosos que ali se achegaron na mañá que durou o derrube. Á tarde varios camións sacaban o escombros e nun día liquidáronse estas xoias do noso patrimonio arquitectónico. Hai que insistir en que todo isto foi perpetrado dende a administración local coa total

**Foto 5.** *Destrución de vivendas tradicionais no casco histórico de As Pontes*

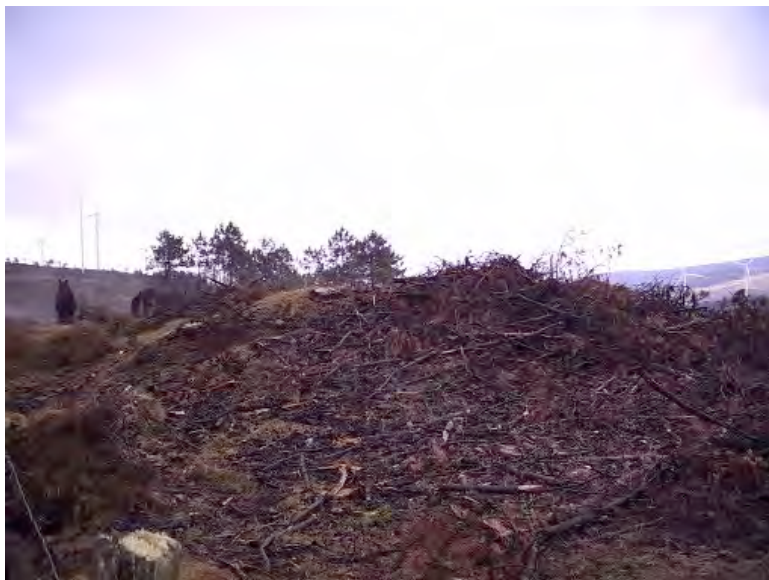
particulares practican co noso patrimonio cultural, introducindo todo tipo de alteracións nos elementos que van dende a utilización de mámoas como elementos de delimitación de propiedades coa consecuente construción de peches de fincas derriba dos elementos, ata a remoción parcial ou completa da masa tumular para aproveitamentos forestais, atopándonos con frecuencia nos nosos montes numerosas mámoas e castros plantados a pino e eucalipto, co conseguinte dano que ocasionan os sistemas radiculares destas árbores na integridade estrutural dos elementos. Moitos outros foron tamén arados nas operacións propias de creación de pastizais, cecais por medo ou descoñecemento dos propietarios que decidiron eliminar probablemente algo visto por eles como un problema.

**Foto 6.** *Mámoa no lugar de As Farrapas danada por labours agroforestais*

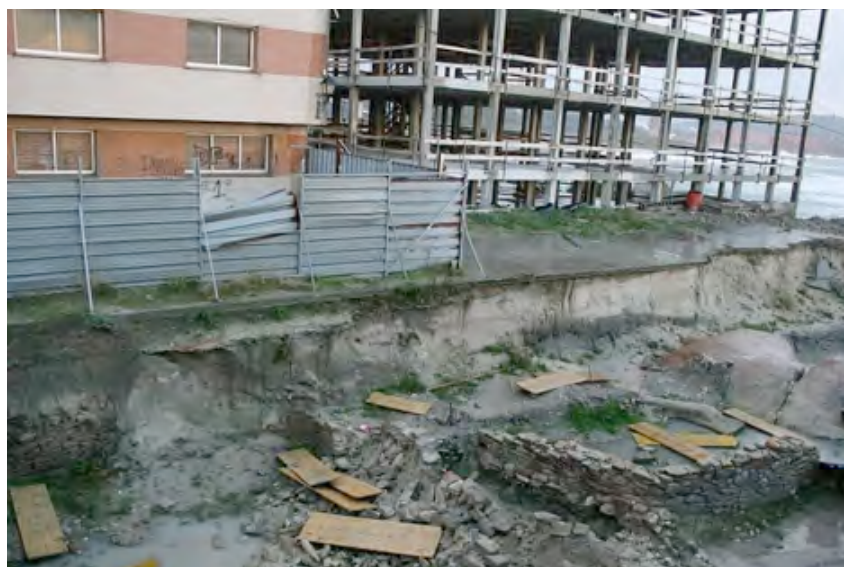
É unha pregunta interesante pois ultimamente semella que nos enteramos das agresións cando éstas xa foron perpetradas, moitas veces impunemente baixo a inocente mirada da administración que emite sentenzas que logo son incumpridas reiteradamente. Un exemplo claro é o acontecido no próximo concello de Foz onde un coñecido empresario da mariña lucense decidiu levantar dous edificios derriba do Castro da Atalaia. Nun primeiro intre a Dirección Xeral de Patrimonio emitía unha orde na que demandaba a paralización das obras que xa se tiñan iniciado coa connivencia da administración local, pero que non se fixo efectiva ata un mes despois. Evidentemente cando pararon as obras un dos edificios invadía xa a área de protección do castro e parte da súa estrutura perimetral. Na actualidade o empresario foi denunciado, o edificio segue no mesmo sitio cunha orde de derrube pero á espera dunha sentenza xudicial firme que o autorice. Esperpéntica a frase na páxina web do promotor das vivendas que anunciaba sen complexos: Residencial Atalaya. Viva en un castro celta.

**Foto 7.** *Construción de vivendas derriba do Castro da Atalaia*

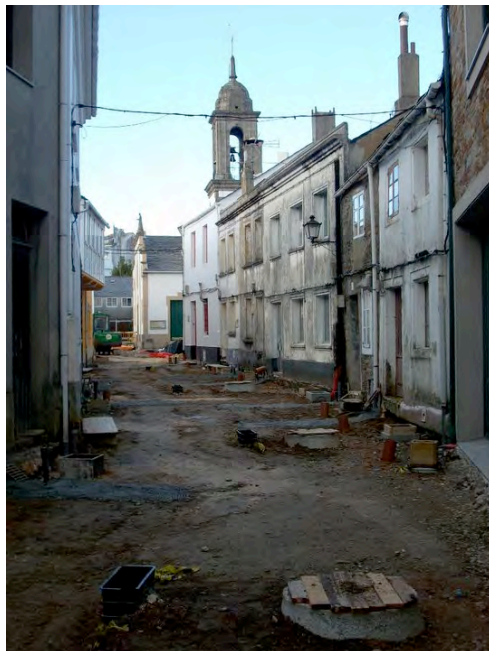
Durante o ano 2011, realizáronse obras no casco histórico de As Pontes, financiadas con cargo aos fondos do Plan E, concretamente ao Fondo Estatal de Sostibilidade Local. As obras leváronse a cabo sen a preceptiva autorización e informe técnico da Dirección Xeral de Patrimonio Cultural da Xunta de Galicia. Dende o Concello argumentouse que non se solicitara a autorización debido á falla de tempo para poder xustificar o orzamento. A Plataforma na Defensa do Patrimonio de As Pontes en canto se iniciaron as obras recibiu información de varios veciños nas que se nos alertaba de que as obras estaban sacando á luz o firme antigo da rúa e que había operarios picando nel. De contado puxémonos en contacto co Servizo de Vixiancia e Inspección de Patrimonio da Xunta de Galiza, quen nos confirmou a inexistencia de autorización para levar a cabo as obras e que as mesmas carecían tamén do correspondente informe técnico necesario para levalas a cabo.

**Foto 9.** *A rúa da igrexa en obras sen autorización da Dirección Xeral do Patrimonio Cultural*

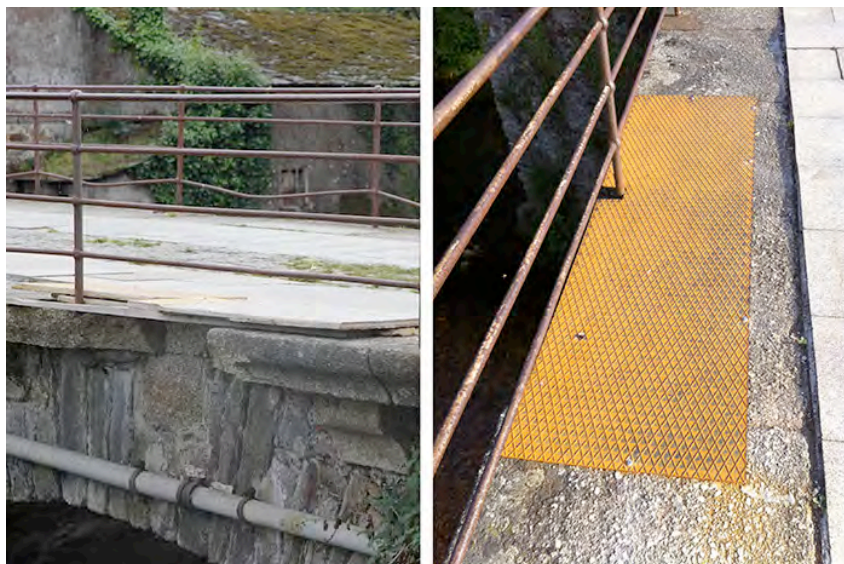
Durante o transcurso das mesmas recibimos información de que a Ponte dos Ferros resultara afectada, cando un camión que descargaba material para as obras, guindou unha das pedras da cornixa lateral da ponte ao río ao pousar unha das patas da grúa sobre a mesma. A día de hoxe a pedra segue tirada no río e no oco que deixou, o Concello atornillou unha chapa de ferro, nunha actuación totalmente agresiva para coa estrutura deste elemento do patrimonio cultural local e da que a falta da información correspondente por parte de Patrimonio semella que tampouco neste caso conta cos permisos necesarios para tal actuación.

**Foto 10.** *Esquerda, cornixa da ponte danada no transcurso das obras da Rúa da Igrexa.  
Dereita, chapa metálica “atornillada” á estrutura da ponte*

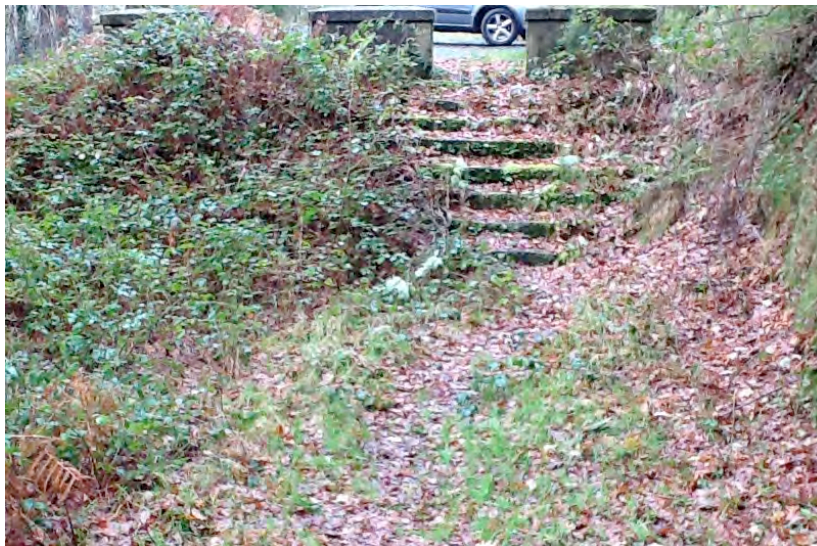
A fonte das Boliqueiras é outro dos elementos patrimoniais do concello que foron afectados polas obras da autovía AG-64. En concreto a pista de acceso á fonte a día de hoxe atópase en estado de abandono e nuns 200 metros da mesma presenta o firme en mal estado o que impide o tránsito normal de vehículos pola mesma.

Asemade a escaleira de baixada á fonte construída no ano 1902, e a contorna da mesma atópase totalmente cuberta por vexetación arbustiva que dificulta o seu acceso e afean este senlleiro espazo natural do noso municipio.

*Foto 11. Estado de abandono no que se atopa o acceso á Fonte das Boliqueiras*

Desde a Plataforma na Defensa do Patrimonio das Pontes puxemos en coñecemento do Concello esta situación demandando unha actuación neste espazo, así como a restitución da súa sinalización, demanda que a día de hoxe non foi atendida.

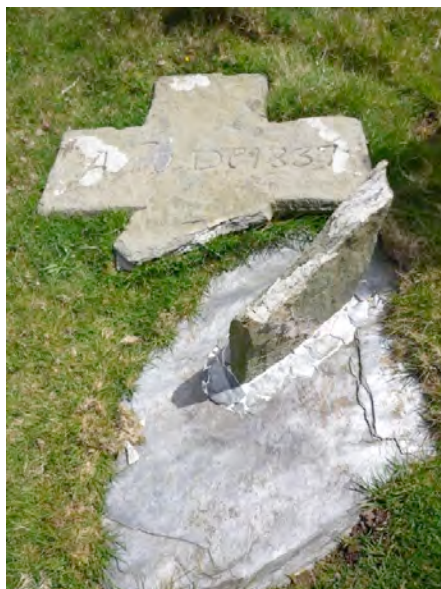
En marzo do ano 2011, nunha das saídas organizadas pola Plataforma puidemos comprobar como unha das cruces de pedra que delimitan este camiño, o cristo da Penamoura, atopábase destrozada, feito que denunciámos ante a Dirección Xeral do Patrimonio Cultural da Xunta de Galicia e en diferentes medios escritos. A día de hoxe este elemento patrimonial segue destrozado sen que as autoridades que teñen a obriga de velar polo patrimonio local, tivesen realizado ningunha xestión para solventar esta situación.

**Foto 12.** *Agresión ao Cristo da Penamoura no Camiño dos Arrieiros*
